Failure of airbags and three-point seat belts of motor vehicles, premium as well as top premium cars in multi-collision, exemplified by an accident outside the city of Idstein on Sept. 09, 01

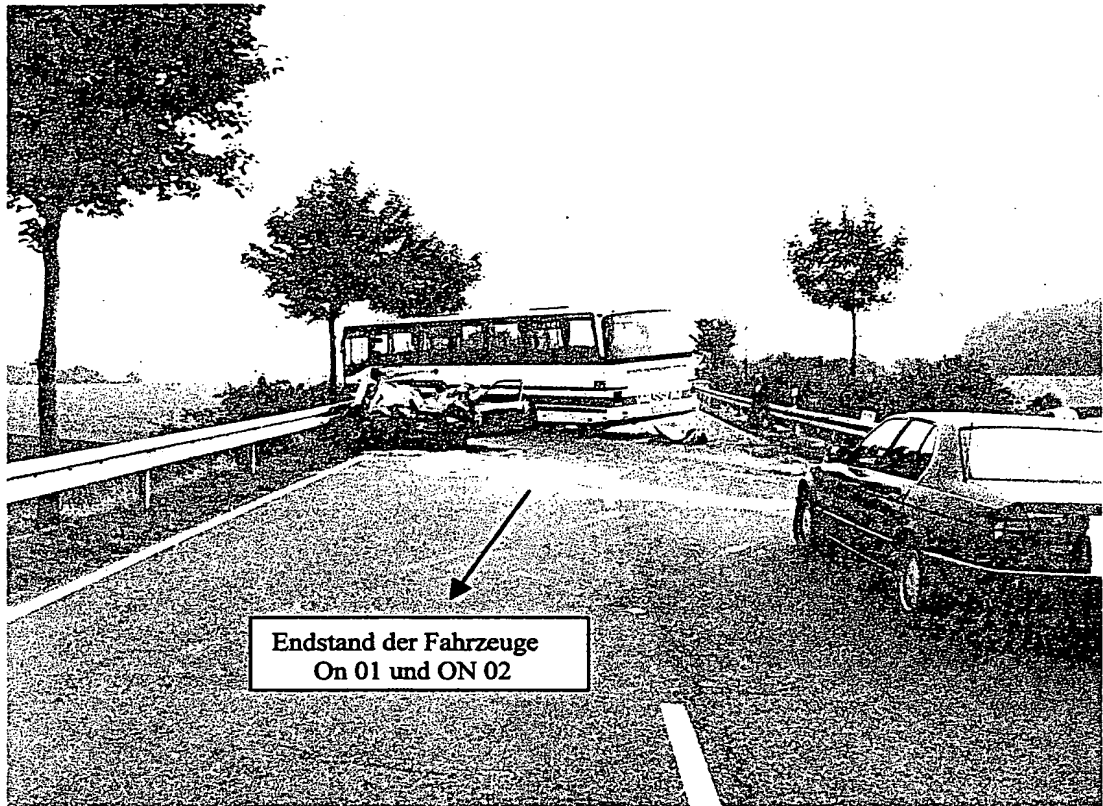
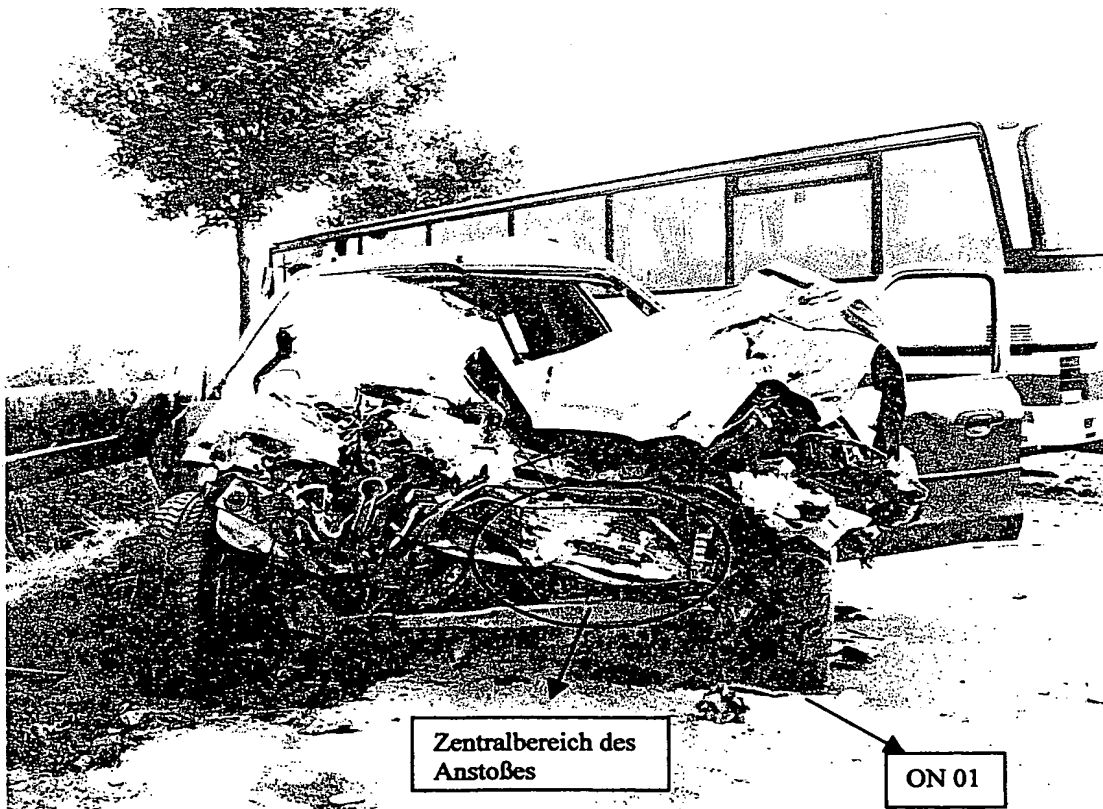
Fahrer- und Beifahrerzelle
ON 01

Great force of the deflated airbag fractures the head of the 34-year old female driver, whose knees are broken, and further intrudes her face plane into her skull. Horrible according to the Police Officer POK Kluthe
